# CONEXIÓN

Edición 5

Febrero 2023

**IIRSA SUR**  
Concesión Vial

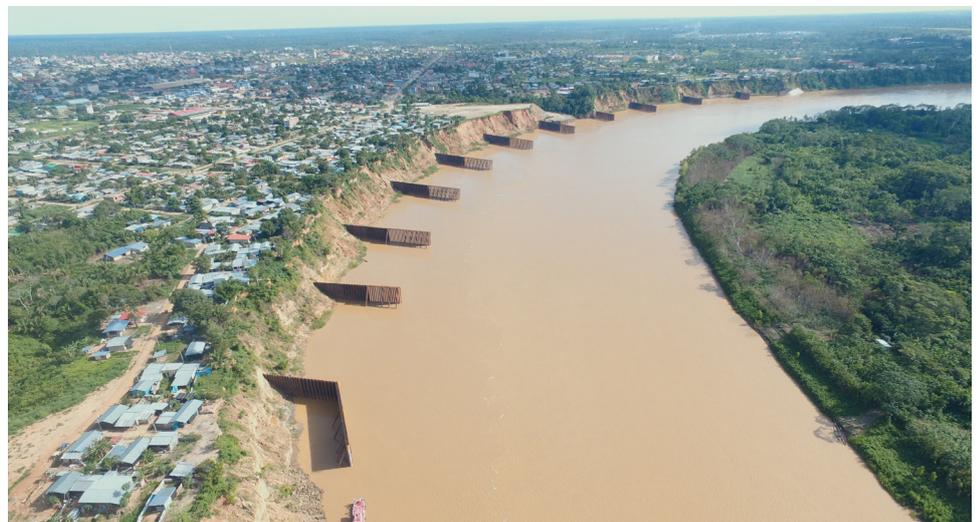
## LA MEJOR DEFENSA

Una solución hidráulica de muy bajo impacto ambiental y diseñada a la medida del problema se desarrolló en una defensa ribereña en el sector La Pastora, en Madre de Dios. Con esta obra de infraestructura se estabilizó la base de un acantilado y se evitó poner en riesgo la integridad de un tramo de la Carretera Interoceánica Sur y se aseguró la conectividad de la población de Madre de Dios con el resto del país.

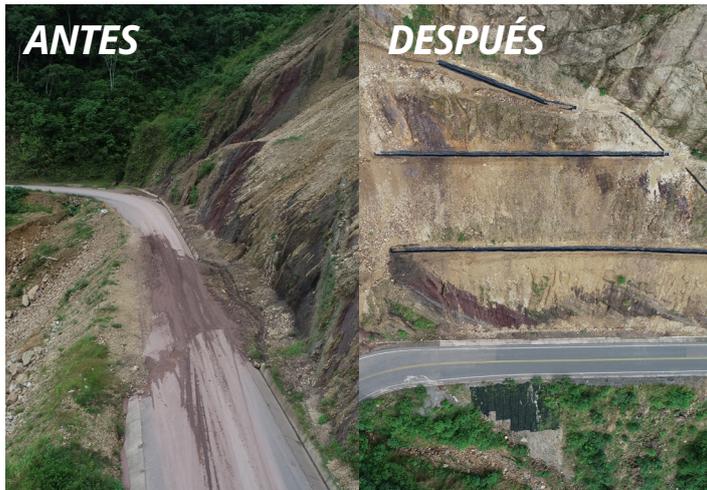
# Atención de emergencia Km 245

Durante la temporada de lluvias del año 2020, en el distrito de Inambari se presentó un deslizamiento del talud superior de la plataforma de la carretera en el Km 245 de la Carretera Interoceánica Sur, tramo 2.

Para recuperar la transitabilidad de la vía, fue necesario realizar trabajos de limpieza. Durante estas labores se identificó que el talud inferior presentaba daños y socavación en los muros de concreto de confinamiento de la plataforma de la vía, lo que

generaba un riesgo a la transitabilidad y la seguridad de los usuarios de la carretera.

Considerando las condiciones de campo, se evaluó y determinó que para brindar solución a esta emergencia era necesario hacer trabajos de desquince de material fracturado en la parte media del talud superior. También era necesaria la instalación de geomanta de protección en el borde del talud inferior, cuya función es proteger la estructura de pavimento en el tramo afectado, con el fin de garantizar su adecuada estabilidad. Asimismo, se requería la construcción de estructuras hidráulicas al pie del talud superior, para la conducción del agua superficial.

Adicionalmente, se construyó un sistema de drenaje longitudinal al pie del talud, y un canal de desagüe a la alcantarilla de los flujos provenientes de la cuneta longitudinal de la vía. También fue necesario reemplazar la carpeta asfáltica en el tramo afectado y construir una estructura de disipación a la salida de la alcantarilla. Estos trabajos culminaron en marzo de 2022 y permitieron recuperar la transitabilidad al 100% en el sector de Inambari.

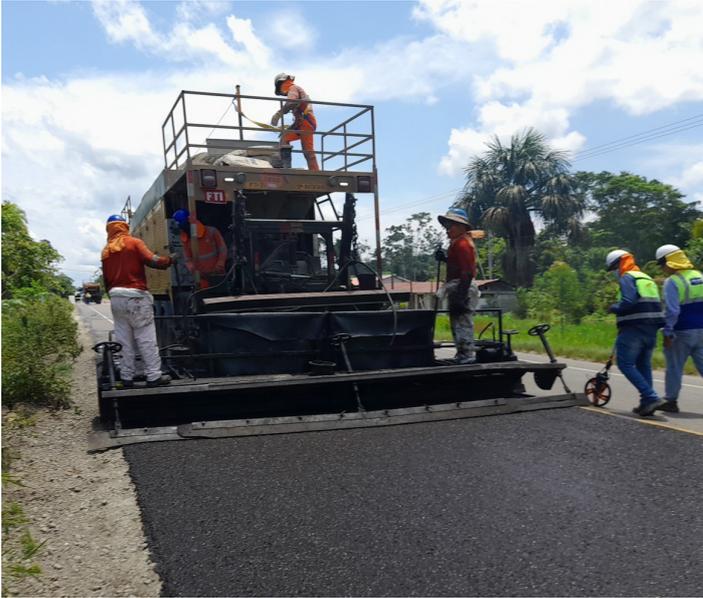
## 1 *Mantenimiento periódico: Inambari – Unión Progreso*

En el tramo 3 de la Carretera Interoceánica Sur, sector Inambari – Unión Progreso venimos realizando trabajos de mantenimiento periódico, a la fecha de ha culminado con el sellado de fisuras y colocación de asfalto en caliente (MAC), y tenemos cinco cuadrillas ejecutando los trabajos de bacheos superficiales y profundos, colocación de Slurry Seal, Micropavimento y señalización horizontal. Cabe mencionar que este tipo de trabajos están supeditados a la condición climatológica, por lo cual en un día a sin lluvias se puede avanzar hasta 5 km.

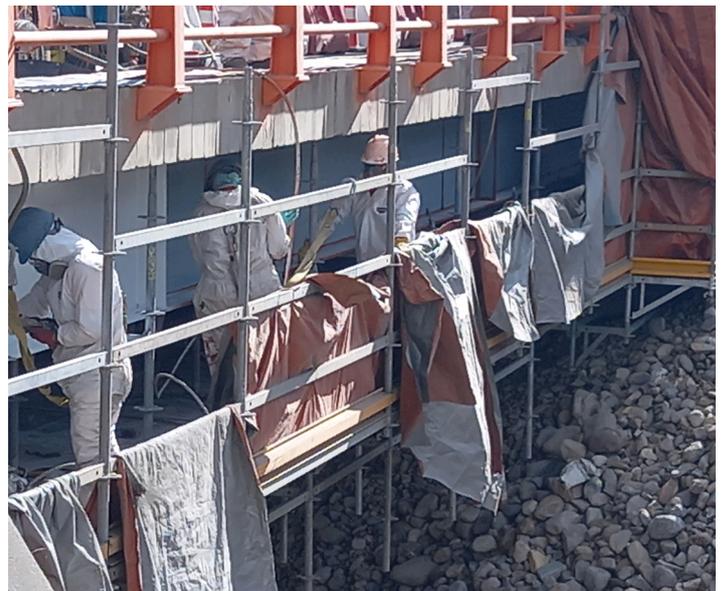
## 2 *Mantenimiento Periódico: Puente Mallma*

El Puente Mallma ubicado en el km 81+305 del tramo 2 de la Carretera Interoceánica, se vio afectado por la disminución del nivel de servicio de la pintura de las vigas metálicas que lo sostienen, esto debido al tiempo de vida de la infraestructura, condiciones ambientales y el deterioro por el uso; es así que para poder brindar el debido mantenimiento periódico se contó con una cuadrilla de trabajadores que procedieron a limpiar el puente con abrasivo metálico y aplicaron tres capas de pintura. Estos trabajos de mantenimiento periódico en este sector se pudieron completar al 100% en 45 días

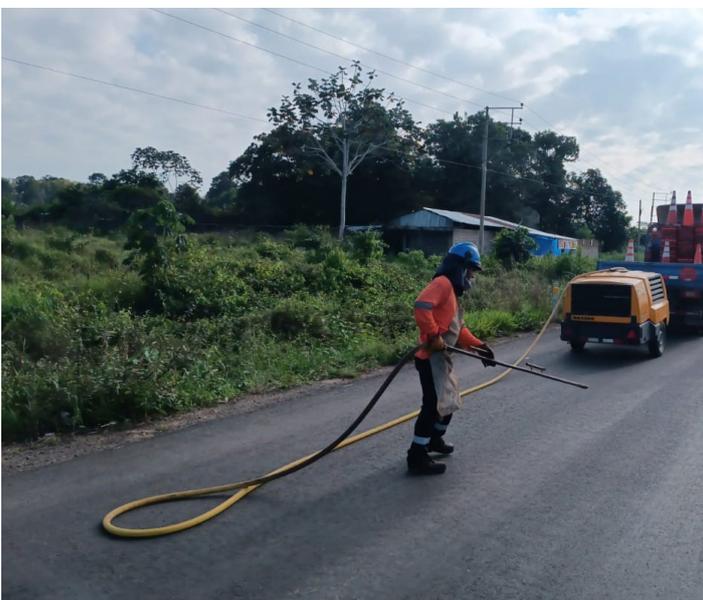
## 3 *Mantenimiento periódico: Unión Progreso - Puerto Maldonado*

En el sector Unión Progreso – Puerto Maldonado se culminó el sellado de fisuras en 74 kilómetros. Asimismo, se vienen realizando trabajos de bacheo, colocación de Slurry Seal y Micropavimento. Estos trabajos se realizan con dos cuadrillas de bacheo, uno de Micropavimento y un Slurry Seal. Es necesario resaltar que los trabajadores de estas cuadrillas provienen de zonas aledañas del tramo 3 de la carretera. Esto como parte de las oportunidades que brinda IIRSA Sur a la población de Puerto Maldonado y Cusco.

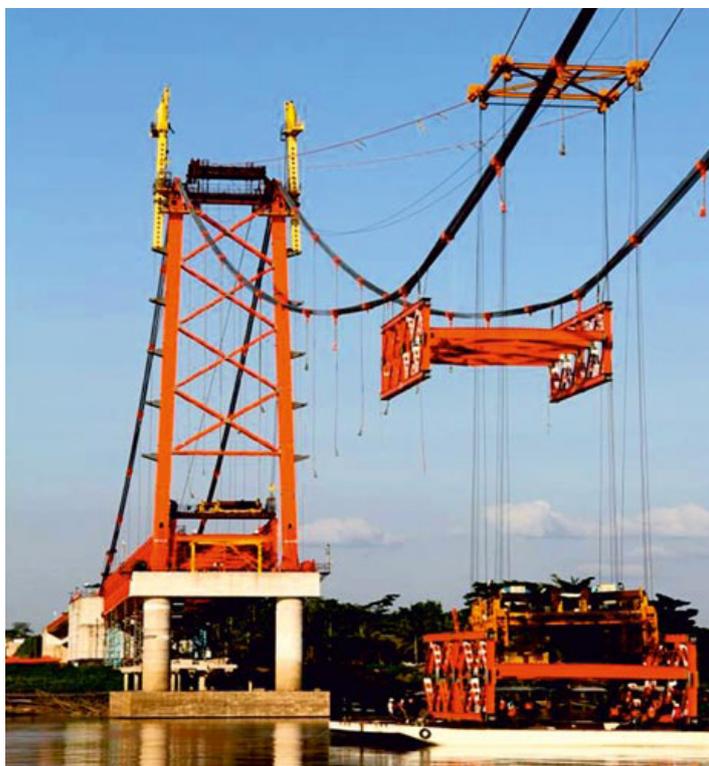
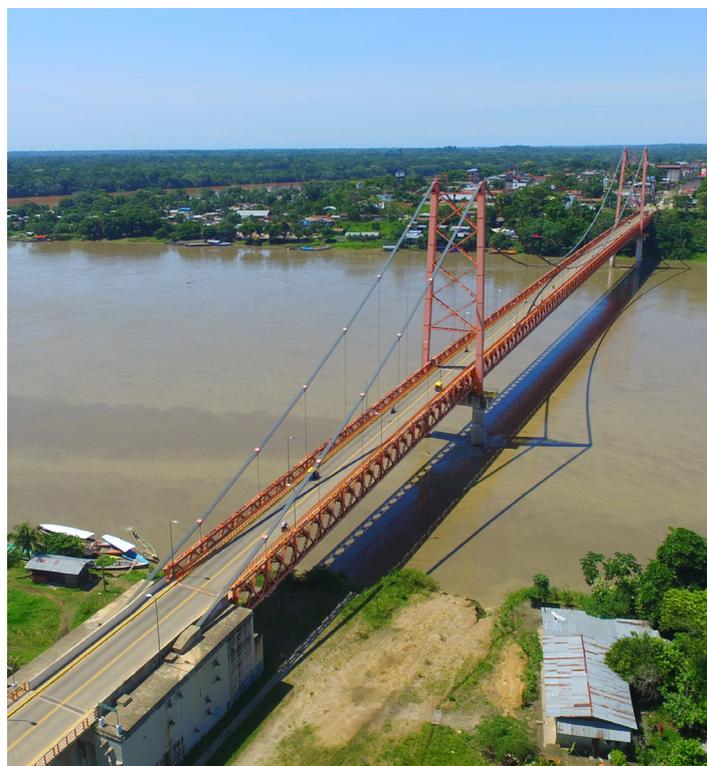
# PUENTE BILLINGHURST

La instalación de vigas fue una de las etapas más complejas de la construcción, por los procedimientos a realizar. Los materiales (piezas) se tuvieron que transportar desde la orilla hacia una barcaza en el río para armar módulos de 16 m con pesos de 40 toneladas, uno a la vez. La barcaza se colocó debajo de la posición final de la sección transportada, para

que esta sea izada por la plataforma Hoist Doble, fabricada especialmente para este proyecto.

El Puente Billinghurst está conformado por estructuras de concreto y acero, y tiene exactamente 722,95 m de largo y 11 m de ancho. Alcanza una altura máxima de 50 m en los pilones y alberga dos carriles, uno para cada sentido, que juntos suman 7,2 m. También cuenta con dos veredas, de 1,6 m cada una.

La fase más compleja fue durante el lanzamiento de los cables portantes o principales del puente, para lo que fue necesario fabricar estructuras especiales que brindan seguridad y efectividad durante el traslado de los cables en el mismo lanzamiento desde las cámaras de anclaje. Asimismo, se puso en marcha la operación de 8 winches en simultáneo, lo que demandó el esfuerzo conjunto de todas las áreas involucradas.
